REPARAÇÃO E REFORÇO DA ESTRUTURA DO CORO

Paulo B. Lourenço, Professor Catedrático, Engº Civil

ISISE, Universidade do Minho, Departamento de Engenharia Civil, Guimarães

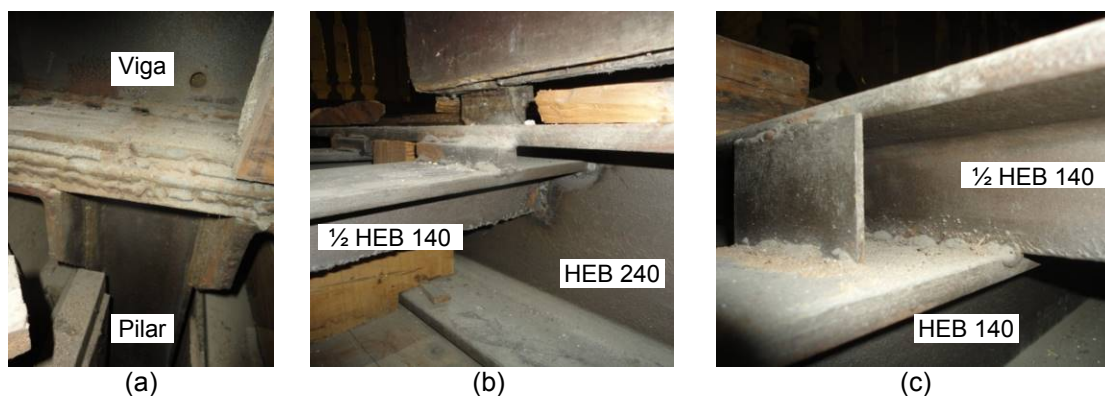
A ligação entre pilar e viga é constituída por chapas metálicas soldadas, com elementos metálicos que a rigidificam, e encontra-se em bom estado de conservação (Figura 3). Os banzos superiores das vigas dos pórticos 1 e 2 (HEB 240) apresentam corrosão reduzida (Figura 4a). Relativamente à estrutura metálica, destaca-se ainda o corte da secção transversal da viga do

Figura 3 – Pormenores das ligações soldadas: (a) viga-pilar dos pórticos; (b) 1/2 HEB 140-HEB 240 (pórtico 2); (c) 1/2 HEB 140-HEB 140 (pórtico 3).

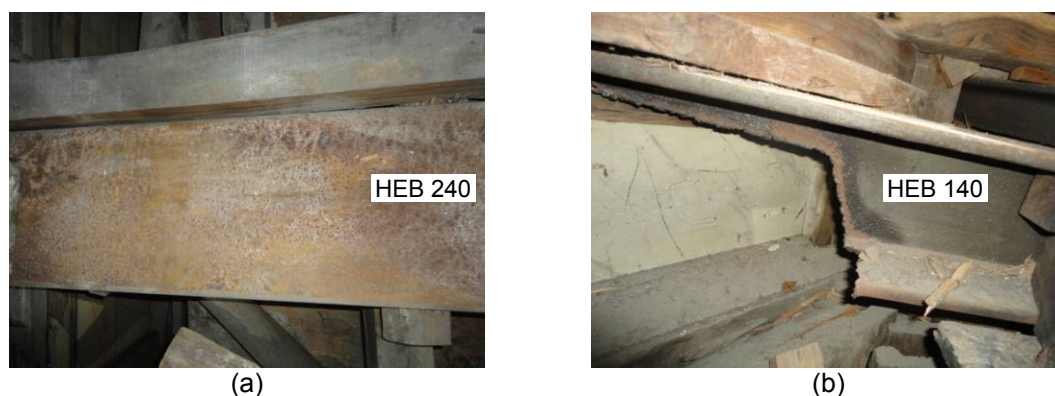
pórtico 3 (Figura 4b). Esta redução de secção transversal está fora do vão entre pilares e não tem influência no comportamento da estrutura quando sujeita ao carregamento adicional do órgão. As secções transversais dos perfis na fundação apresentam corrosão moderada com ligeira redução da secção (Figura 5a). Por último, as vigas de suporte do soalho apresentam imperfeições e dano, nomeadamente descontinuidades e redução de secção transversal, em particular as vigas secundárias (Figura 5b).

Figura 4 – Pormenores da estrutura metálica: (a) corrosão no banzo superior dos perfis HEB 240 (vista superior); (b) corte da secção transversal do perfil HEB 140.

A intervenção na estrutura do coro alto envolveu processos construtivos específicos que visam garantir o bom desempenho do órgão a longo prazo. Nos banzos das vigas dos pórticos metálicos aplicou-se um tratamento anticorrosivo, incluindo limpeza da superfície com corrosão, e aplicação de primário de epóxi de alumínio e revestimento epóxi de alto teor em sólidos. Este tratamento anticorrosivo foi também aplicado nas chapas laterais das vigas mistas e nos parafusos. Além disso, aplicaram-se placas de neopreno entre o soalho e as vigas dos pórticos, tendo por objetivo isolar a face superior dos banzos da possível humidade da madeira (Figura 8a). As ligações entre as vigas principais e a paredes de alvenaria foram reparadas ou substituídas (Figura 8b). Nas vigas principais colocou-se um taco em madeira de encunhamento, tendo por objetivo fixar as vigas mistas entre os banzos das vigas metálicas, condicionando a rotação no apoio e, conseqüentemente, reduzindo a deformação a meio vão das vigas mistas.

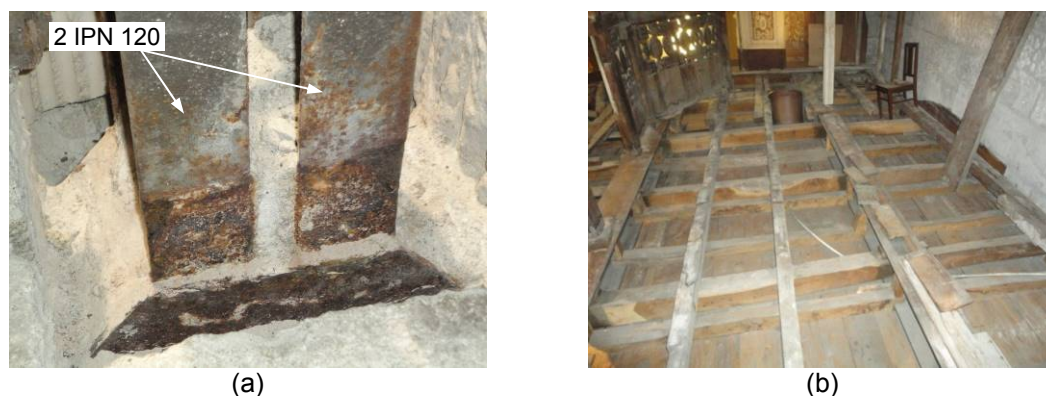
Figura 5 – Pormenores (a) da fundação e (b) do vigamento do pavimento.

Por último, as secções transversais da base dos pórticos foram também alvo de tratamento anticorrosivo, incluindo limpeza mecânica, e aplicação de primário de epóxi de alumínio e revestimento epóxi de alto teor em sólidos. As fundações foram preenchidas com argamassa fluida de retração compensada e com pendente ascendente no sentido do perfis metálicos, tendo por objetivo evitar a acumulação de água na base dos pórticos.

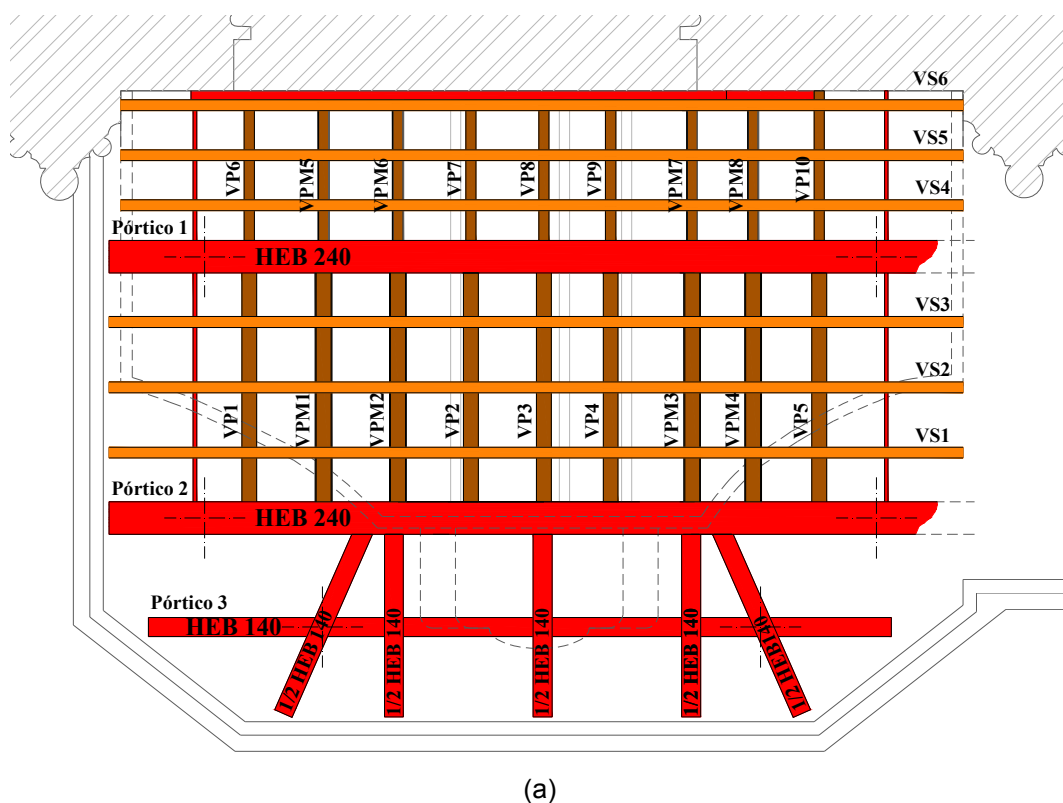
Figura 6 – Planta do reforço do vigamento do pavimento do coro alto em zona de colocação do órgão.

A intervenção na estrutura do coro alto teve como principal objetivo garantir os critérios de estabilidade e de deformação necessários ao funcionamento do órgão após o seu restauro. Além dos critérios definidos na regulamentação de dimensionamento estruturas (NP EN 1991-1-1, NP EN 1993-1-1 e NP EN 1995-1-1), utilizou-se um critério de deformação mais condicionante e necessário ao bom desempenho do órgão. De acordo com este critério, a deformação máxima a longo prazo admissível é igual a 1.5 mm. Estimou-se que o peso total do órgão após o restauro é igual a 60 kN. Tendo em consideração estes pressupostos, verificou-se a estabilidade dos pórticos metálicos, considerando uma redução da secção transversal na base devido ao efeito da corrosão, e concluiu-se que os elementos existentes verificam os critérios de projeto. No que se refere ao vigamento de madeira (Figura 6), o dimensionamento exigiu uma nova disposição das vigas principais existentes (VP), novas vigas principais mistas (VPM) e novas vigas secundárias (VS). As VPM1 a VPM4 têm secção transversal igual a $0.11 \times 0.16 \text{ m}^2$ e são reforçadas com duas chapas laterais (S275) com espessura igual a 10 mm. As VPM5 a VPM8 têm secção transversal igual a $0.075 \times 0.145 \text{ m}^2$ e são reforçadas com duas chapas laterais (S275) com espessura igual a 4 mm. As chapas laterais são fixas à viga em madeira com parafusos de cabeça sextavada M8 (5.8). As VPM estão dispostas em duas bandas, tendo em consideração os elementos mais pesados a serem colocados sobre o pavimento. As VS têm secção transversal igual a $0.08 \times 0.085 \text{ m}^2$. As vigas de madeira apresentam um espaçamento máximo de 0.50 m. O soalho foi substituído e apresenta uma espessura igual a 0.025 m (Figura 7).

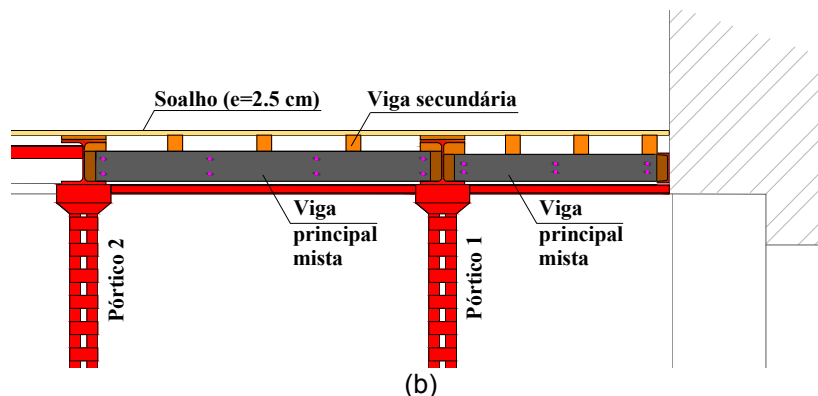
Figura 7 – Corte transversal do reforço do vigamento do pavimento do coro alto em zona de colocação do órgão.
